特定非営利活動法人 緑地雑草科学研究所 2023年6月発行

# ニュースレター 10号

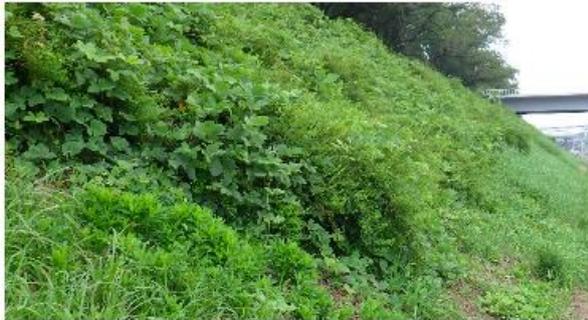
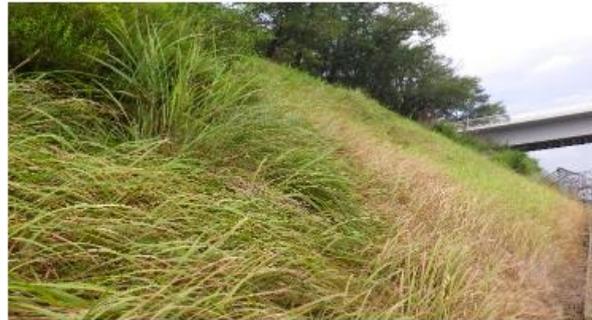
管理対象のり面上~中段の様子。当初はクズやセイタカアワダチソウが繁茂していた（左、2020/9）が、化学的手法を中心とした管理への変更によってこれらはほとんど見られなくなり、イネ科優占植生に移行した（2022/9）。

現場はのり長約30m、総面積約30,000㎡の長大のり面です。のり面上段にはサクラ、中段にユキヤナギの植栽があり、下段の格子枠内には敷石が敷き詰められ、通行量の多い車道に隣接しています。指定管理者から、セイタカアワダチソウやクズが増えてきて草刈が大変になってきて困っている、どうし

たらよいだろうか、という相談がありました。指定管理者への聞き取りや現地調査から、のり面草刈時の労災リスク、車道への落石リスクを無くしたい、のり面の状態としては良好な景観と植栽植物の維持が求められているということがわかりました。そして、これらを達成するためには「景観を損なう雑草（大型広葉多年生雑草）の防除」が必要と考えました。防除対象である多年生雑草は地下に膨大な栄養繁殖器官を持つため草刈だけで防除を実現させることは困難であり、さらに危険を伴う草刈作業を減らす必要から、化学的手法を利用した雑草管理が適当であるという判断に至りました。

のり面上段-中段はチガヤやススキ、ササなどのイネ科群落があるためこれらを維持させて良好な景観形成を目指すことにしましたが、植栽植物の葉害に関する知見が不足していたため一年目は一部のみで試験管理を実施しました。この試験によって薬剤の植栽への影響がある程度わかりました。また下段は

裸地化を目指しましたが、走行車両による風圧や足元の不安定さから粒剤の散布は不適であることがわかりました。

試験後は報告書を作成し管理目標を依頼主と共有、試験結果を踏まえた管理計画を策定し本施工に至りました。これまで、管理実施後に予想と異なることもありましたが、そのような時はチームメンバーで協議・考察し、その後の管理計画を修正しました。本施工も3年目に入り、当初優占していたクズやセイタカアワダチソウはほとんど見られなくなり、現在では草刈作業を行わず管理をしています。今後は、イネ科優占植生をいかに良い状態で維持させるか、という目標に移りつつあります。雑草の薬剤に対する反応は気象条件や種によって異なるので管理計画の策定に頭を悩ますこともあります。今後も「最良管理」とは何か、常に考えながら活動を続けていきたいと思っています。
